Acerca del aumento del diámetro de uno de los miembros inferiores

Resumen

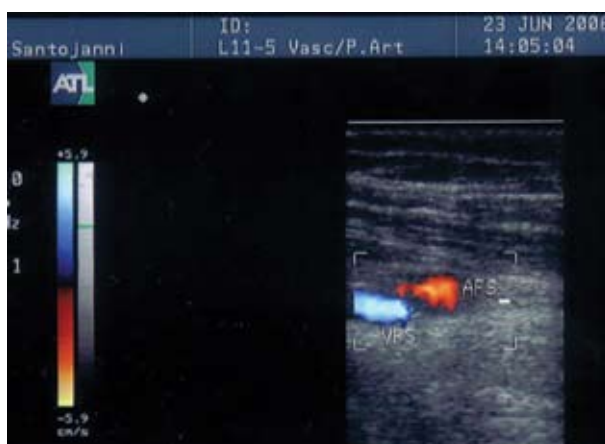
Figura 2 Arteria y vena femoral superficial observada en el tercio medio del muslo.

Al realizar el estudio, en primer lugar se evalúa la anatomía venosa y arterial, se visualiza la bifurcación de la arteria femoral común en sus dos ramas (profunda y superficial) y la vena femoral en medio de estas dos (Figura 1). En segundo lugar, se llega desde la ingle hasta el tercio medio, y los ramos arterial y venoso del paquete femoral superficial (Figura 2). Luego se coloca al paciente en posición decúbito prono para estudiar el hueco poplíteo y así, valorar la permeabilidad de la vena poplíteica (Figura 3).

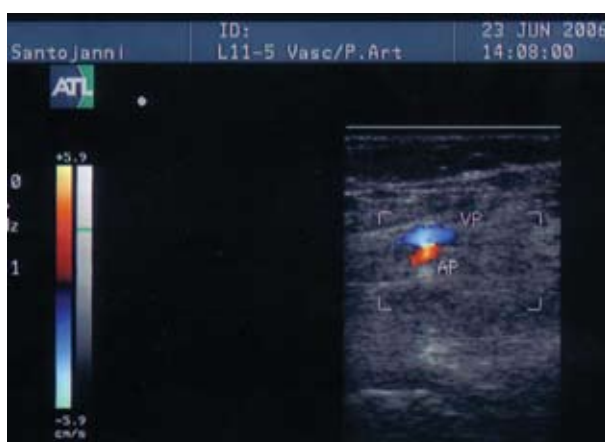
Figura 3 Evaluación del flujo de los vasos poplíteos.

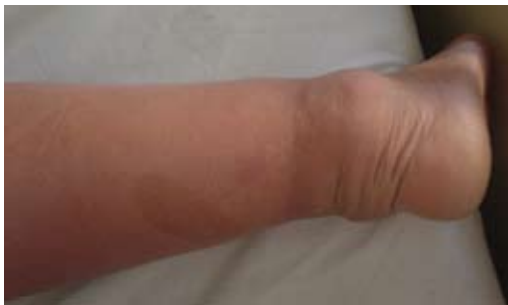
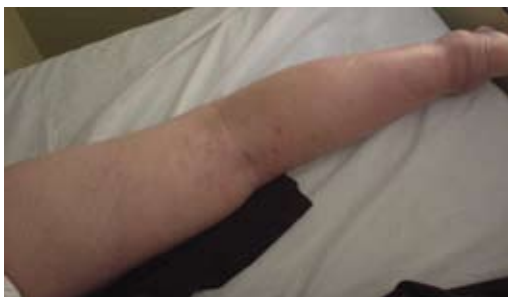
Figura 5 Aumento del diámetro del miembro inferior derecho.

Figura 6 a y b Nótese la diferencia de diámetro de los miembros.

Una paciente de 53 años derivada del servicio de Hematología a la guardia por aumento del diámetro del miembro inferior derecho (Figuras 5, 6 a y b), con antecedentes de TVP (tratada con anticoagulante durante un mes con internación, en el momento del estudio en rango terapéutico RIN 2,65). En las fotos se observan los cambios sufridos en el miembro inferior derecho.

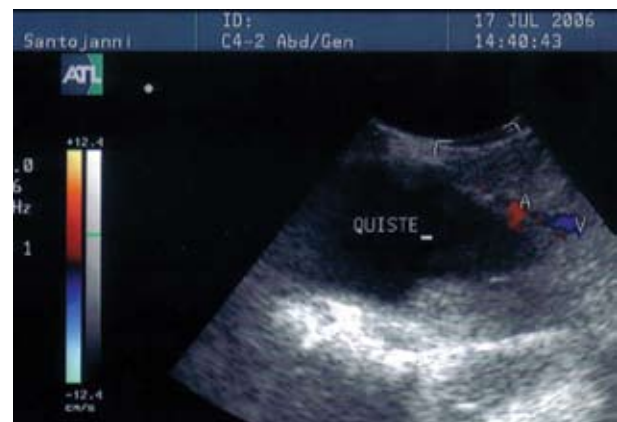
En la Figura 8 se ve la misma imagen pero en este caso utilizamos un transductor de 3,5 MHz para mayor alcance de estructuras profundas, pueden visualizarse entonces las estructuras vasculares con flujo color tanto de las arterias como de las venas femorales. Con Doppler color estudiamos el paquete vascular femoral en el lugar donde podemos observar una imagen redondeada de bordes bien definidos, anecoica con refuerzo acústico posterior. En la

Figura 8 Paquete vascular femoral con flujo color e imagen quística, con refuerzo acústico posterior.

periferia del quiste se encuentra el paquete vascular femoral con la vena femoral en azul y la arteria femoral en rojo (Figura 8). Para estudiar la vena poplítea utilizamos un transductor de 3,5 MHz y comprobamos su permeabilidad mediante flujo color a la altura del hueco poplíteo (Figura 9).

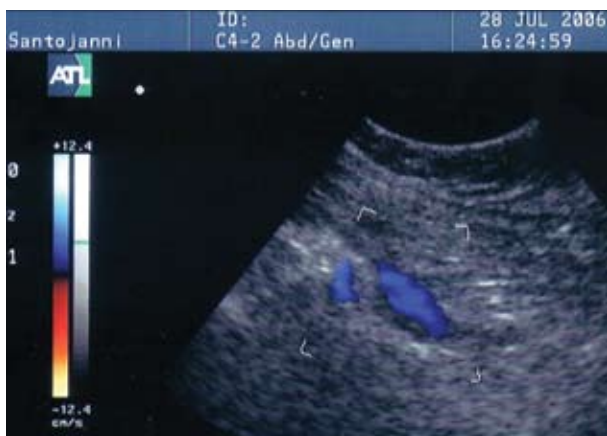
Figura 9 Vena poplítea en corte longitudinal con Doppler color.

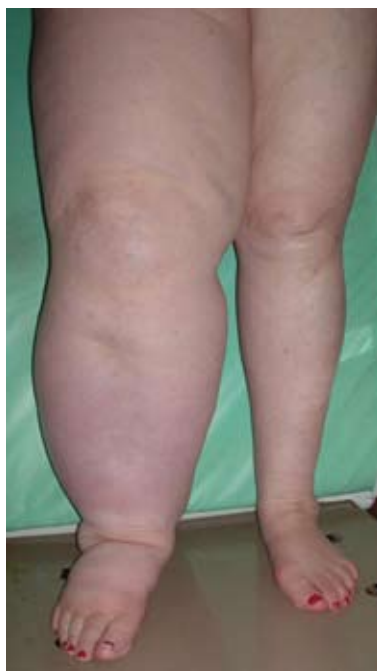
Figura 10 Aumento del diámetro del miembro inferior.

Una paciente de 57 años de edad con dolor del miembro inferior. Tiene antecedentes de carcinoma de ovario tratado mediante una anexohisterectomía con vaciamiento ganglionar, cuya secuela es un linfedema crónico. Sin embargo, en las últimas 24 horas nota aumento en su diámetro y dolor agudo. En la Figura 10 se aprecia el aumento del diámetro y el edema.

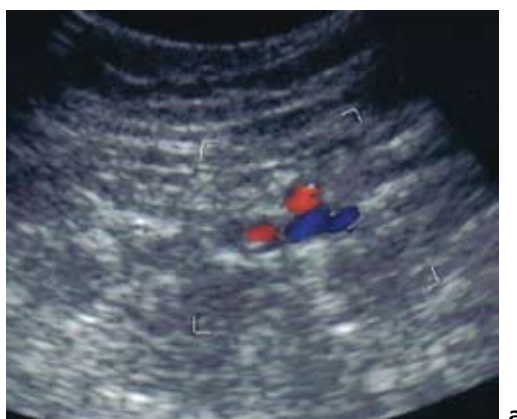
Figura 11 a Imagen de los vasos femorales permeables, con transductor de 3,5 MHz y flujo Doppler color. **b** Espectro pulsado de la arteria y la vena femoral.

Para comprobar la presencia de flujo, se hacen maniobras de compresión en la vena femoral. El flujo de ambas estructuras vasculares es conservado tanto en color como en modo espectral (Figuras 11 a y b; 12 a y b). En la Figura 12 se aprecia la vena poplítea permeable con Doppler color y Doppler pulsado.
