Paciente en mal estado general, con hematuria y lumbalgia bilateral. Se le realiza una ecografía renal y de vías urinarias donde se observan las siguientes imágenes:

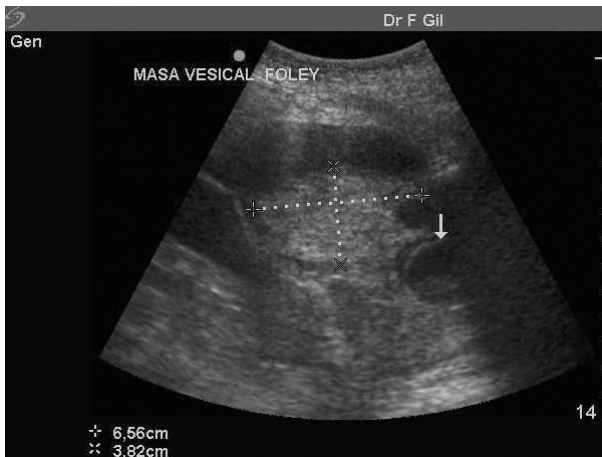
**Figura 1** Corte longitudinal suprapúbico. Se visualiza balón de sonda Foley inflado con agua (flecha). Vejiga parcialmente replecionada, con imagen ecogénica en su interior de 65 x 38 mm, de aspecto sólido.

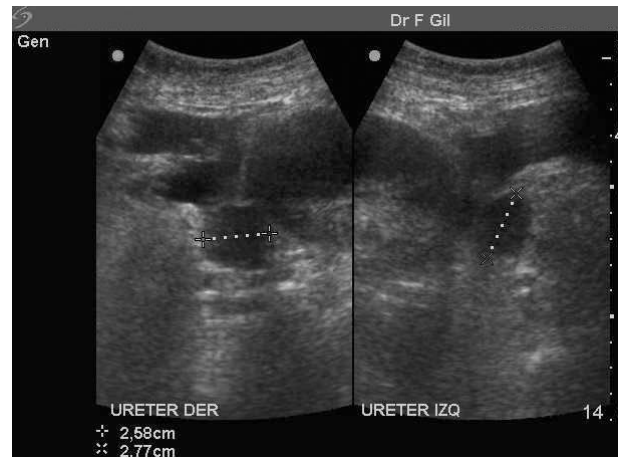
**Figura 2** Imagen compuesta por dos cortes transversales suprapúbicos que demuestran la presencia de dilatación ureteral bilateral (de 26 y 28 mm cada uno).

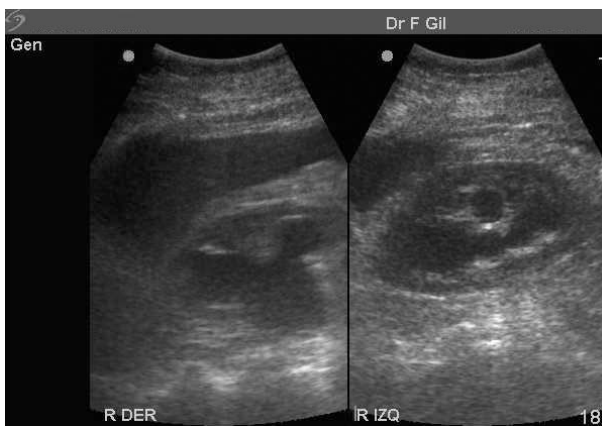
**Figura 3** Imagen comparativa de ambos riñones demostrando la presencia de hidronefrosis moderada bilateral.

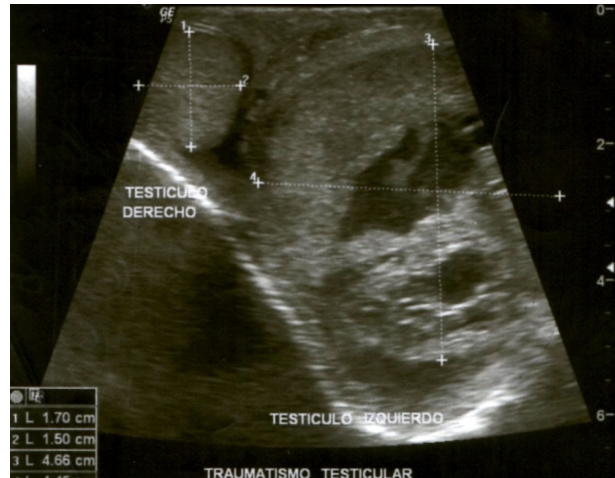
Paciente de 18 años que sufre un accidente de tránsito conduciendo una moto, golpea con el tanque de nafta en la región genital. Tres días después del traumatismo se le realiza esta ecografía testicular donde se observa el testículo izquierdo aumentado de tamaño con respecto al contralateral y con la presencia de una imagen de aspecto mixto (predominantemente sólida con áreas líquidas), heterogénea, sugestiva de hematoma. Finalmente el paciente fue sometido a orquidectomía izquierda.

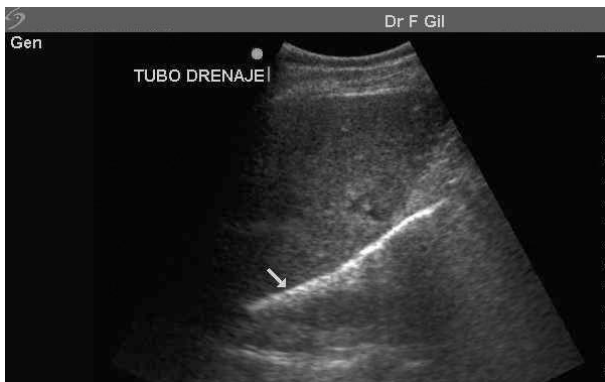
Nótese la diferencia del artefacto producido por la misma estructura, haciéndole corte transversal y longitudinal.

La imagen corresponde a un tubo de drenaje en cuyo interior quedó aire.

**Figura 1** Corte longitudinal intercostal derecho. Se visualiza una imagen hiperecoica lineal, con aislados focos de reverberación en cola de cometa, acompañando la cara inferior del hígado.

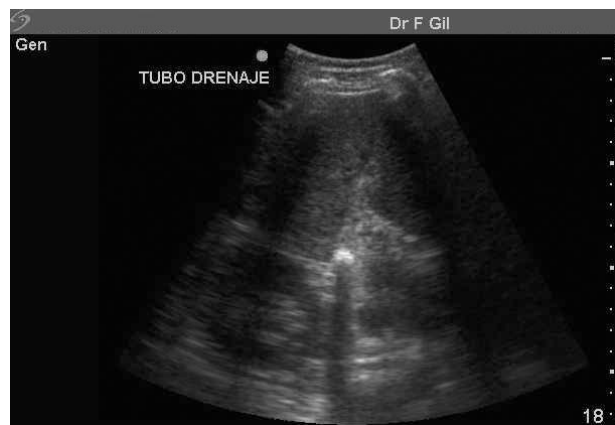
**Figura 2** Corte transversal intercostal derecho. Se visualizan dos costillas con sus correspondientes sombras acústicas. A nivel del lecho quirúrgico se visualiza una imagen hiperecoica con intensa sombra acústica, que se corresponde con la imagen lineal visualizada en la Figura 1.

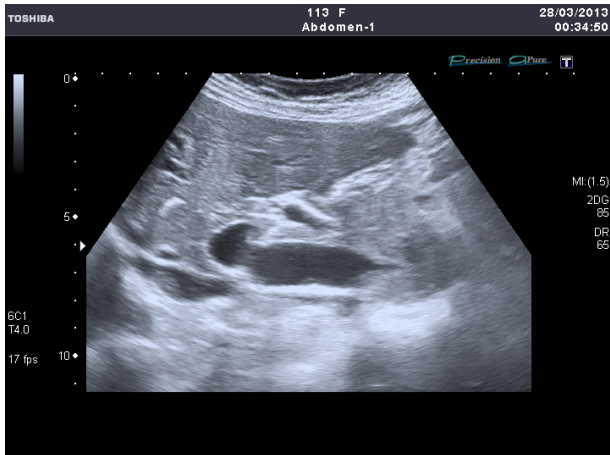
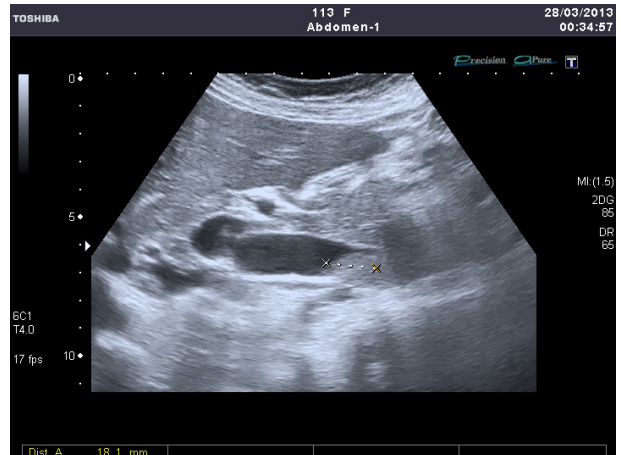
Se realiza ecografía abdominal hallándose vía biliar intrahepática dilatada, con colédoco muy dilatado, sin imágenes litiásicas, vesícula distendida con barro biliar.

Se observa en colédoco distal una imagen sólida, ecogénica, sin sombra acústica posterior, de 18 mm, que impresiona ser un tumor de vía biliar distal.

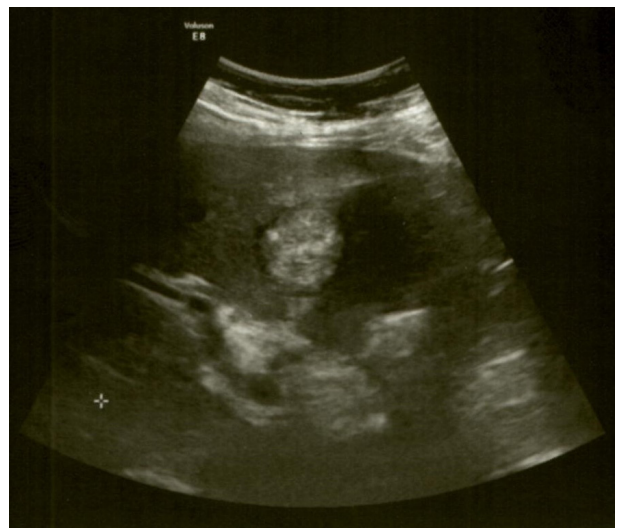
Paciente de 65 años, sexo masculino, con diagnóstico de Ca. de recto que concurre a pedido de su médico para realizarse una ecografía hepática. Se observan en el hígado múltiples imágenes como la que se observa en la Figura presentada. Imágenes redondeadas, hiperecogénicas con halo hipoeecóico, múltiples, de tamaños variados, sugestivo de metástasis hepáticas.
